## OPIS STANU ISTNIEJĄCEGO

### Oficyna Inżynierska 3

## Oficyna Targowa 80A

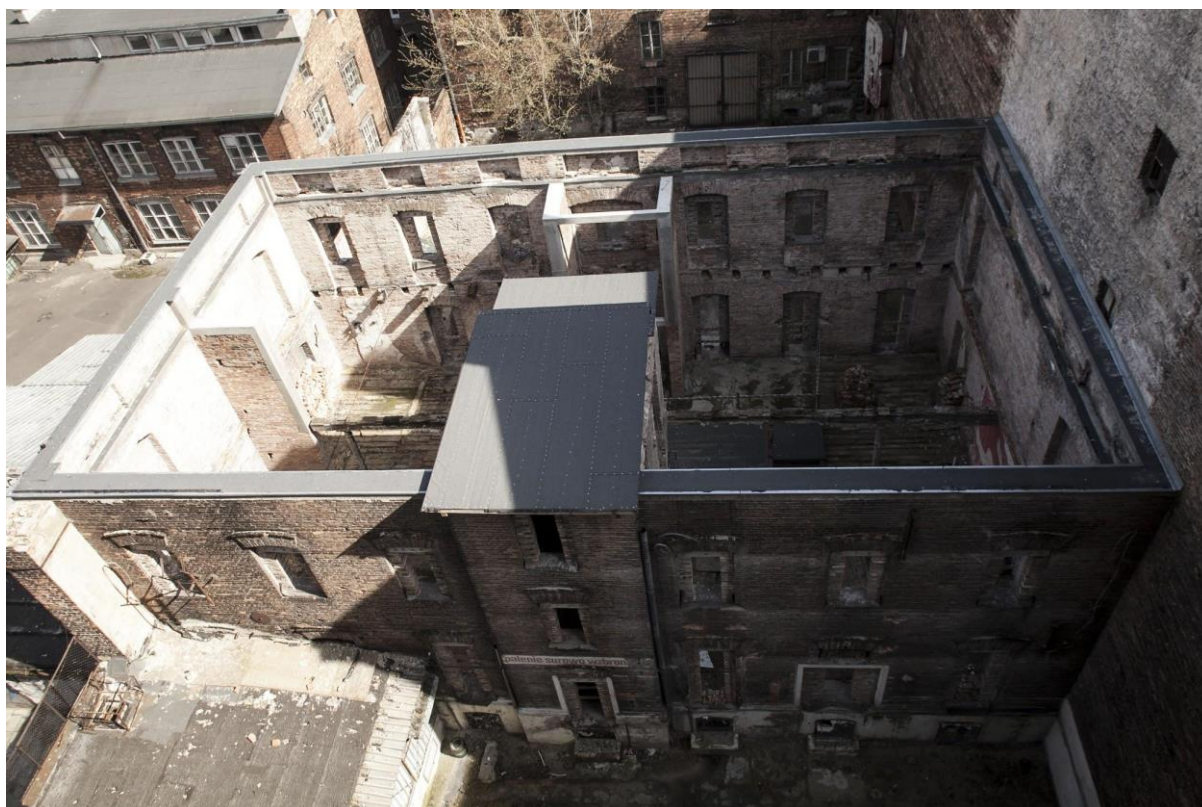
Na początku 2013 roku w budynku wybuchł pożar, który strawił doszczętnie wnętrze budynku. Zawalił się dach i stropy, pozostał jedynie sam szkielet oraz część przyziemia budynku, które na skutek akcji ratowniczej zostało zalane wodą. Zniszczeniu uległy wszystkie znajdujące się w środku pracownie artystyczne wraz z wyposażeniem oraz znaczna część znajdującego się
