NAZWA I ADRES OBIEKTU BUDOWLANEGO:  
**WEJŚCIE WRAZ Z BUDYNKIEM OBSŁUGI DO MIEJSKIEGO OGRÓDU ZOOLOGICZNEGO, WARSZAWA, UL. RATUSZOWA 1/3, DZ. NR EW. 5**

| PROJEKT WYKONAWCY | Schemat instalacji alarmowej sygnalizacji włamania-napadu | | BRANŻA: | SKALA: | RYSUNEK NR |
| IMIE, NAZWISKO | mgr inż. GRZEGORZ GIEMAKOWSKI | | TELETECHNIKA | % | T-05 |

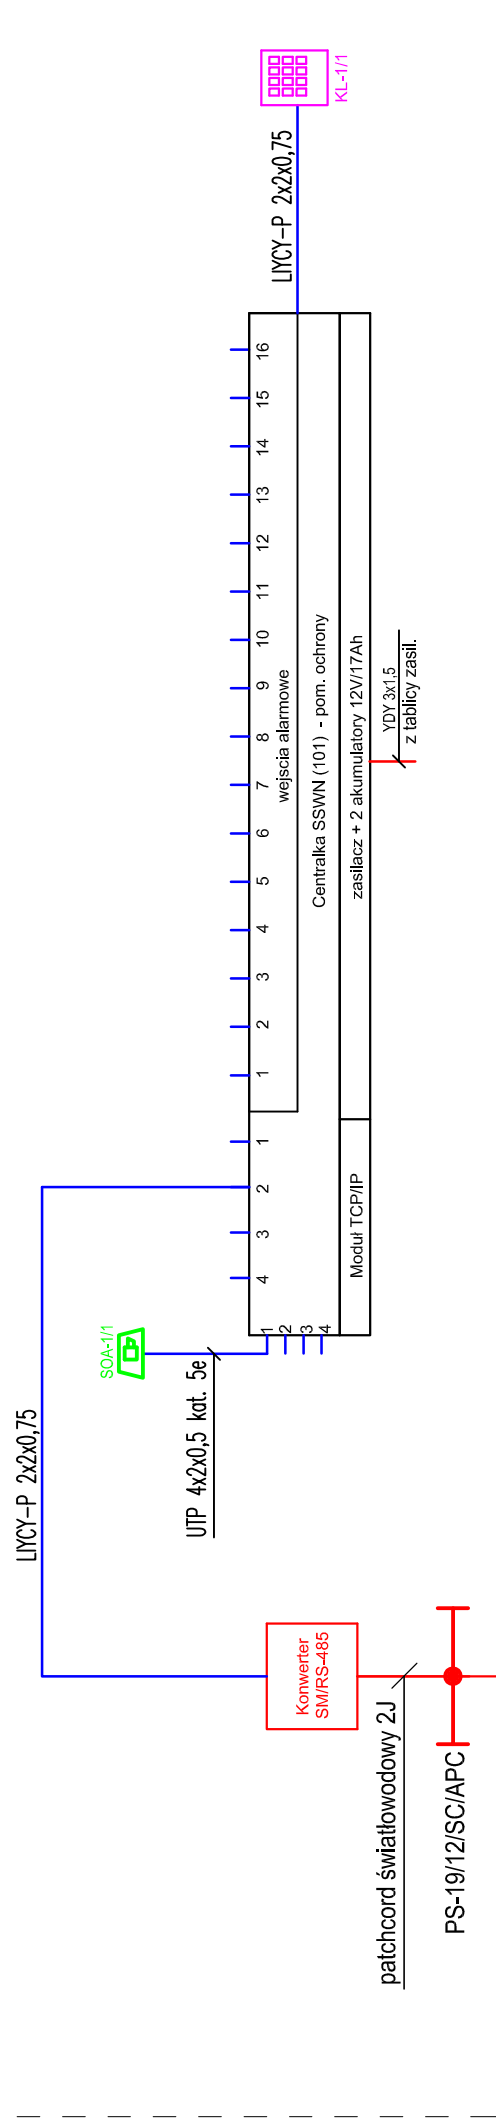
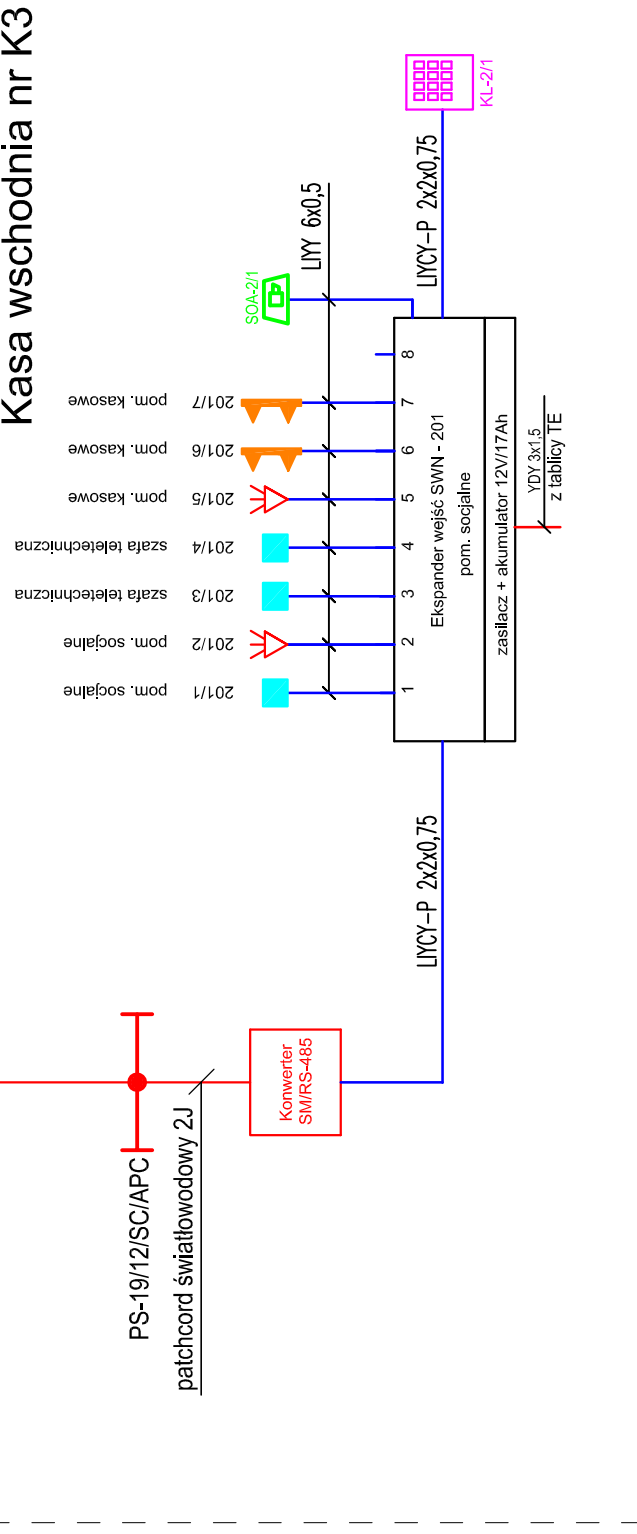
kabel 12J w relacji budynek nr 1/3 - budynek ochrony  
(włókno nr 3, 4)

kabel 12J w relacji budynek nr 1/3 - kasa wschodnia K3  
(włókno nr 3, 4)
